Het herstellen van het interieur van de SRX7058

Door Rob Wilde

Deel twee.

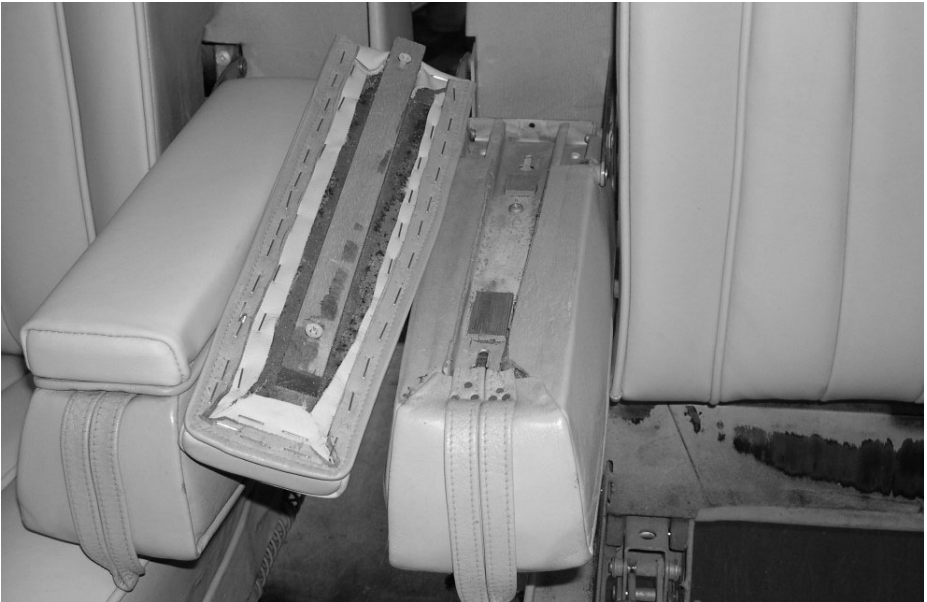
De armsteun bevestiging is hier goed zichtbaar.

Aan één van de stangen van het frame zitten twee beugeltjes die de rugleuning vasthouden. Verwijder deze door ze los te schroeven. De lederen rugleuning van de voorstoel is verder met klemveren en lijm aan het frame verbonden. Door deze te verwijderen komt de rugleuning los. De armsteun van de stoel, inclusief de bijbehorende beugel zit met vier boutjes door het stoelframe heen vastgeschroefd. Demonteer de armsteun en de busjes die tussen het frame ingeklemd zitten.

Aan de achterkant van de armsteun zit een klein schroefje. Door deze te verwijderen kan men de top van de armsteun naar voren trekken en komt ze los. Op het frame waar de armsteun heeft gezeten, zit een met leer bekleed plaatje wat met clipjes is vast gezet. Door de kleine koevoet te gebruiken kan men het plaatje verwijderen. Men kan in dit geval met een tangetje de klemmetjes aan de achterkant wat bijeenknijpen en naar voren te duwen om eventueel het breken van het dunne plaatje te voorkomen.

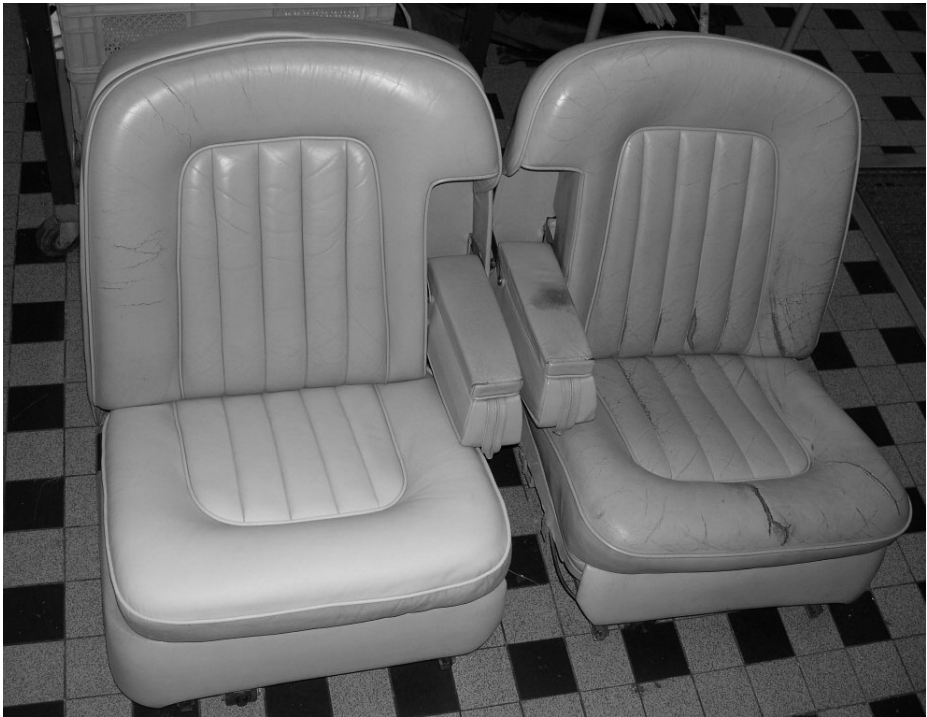
De zitting is vervangen; het verschil is overduidelijk.

moesten beide voorstoelzittingen als-
wel de leuningen worden vervangen.
Ook de toplaag van beide armsteunen
heb ik laten vernieuwen.

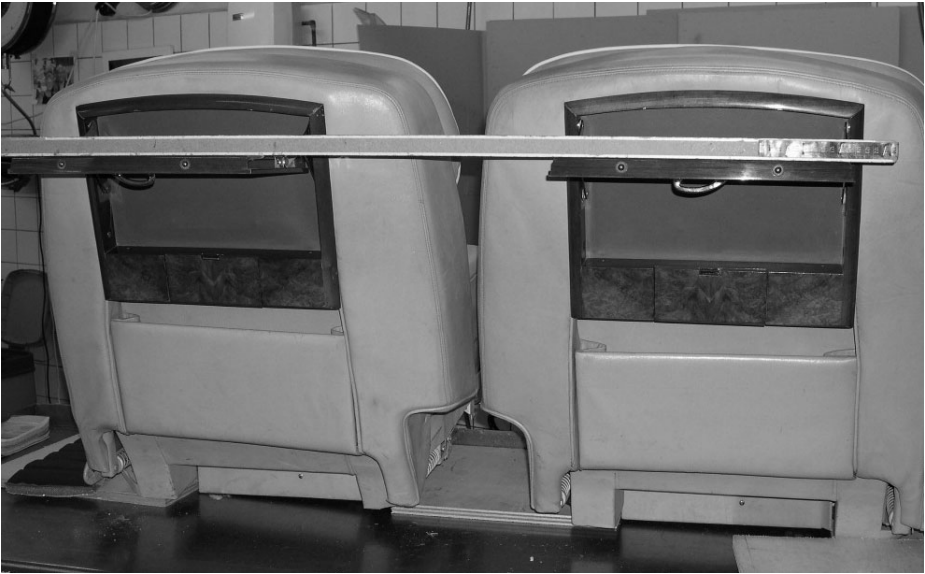
Het uitlijnen van de klaptafeltjes.

Nu had ik nog twee originele klaptafel-
tjes uit de eerste serie van de Silver
Shadow liggen. U begrijpt dat met het
restaureren van de voorstoelen deze
met het project werden meegenomen.
Omdat de stoelen van de latere types
geheel anders van vorm zijn, werd ook
hier een passende oplossing gezocht.
We hebben er voor gekozen om de
tafeltjes in de kap van de stoelen te
monteren en niet aan het frame. Dit is
gedaan om de originele constructie van
de stoel zoveel mogelijk te behouden.
Door op de juiste plaats het leer en de
opvulstukken weg te snijden, ontstond

er voldoende ruimte om de klaptafel-
tjes te kunnen monteren. In deze ruim-
te heeft Paul vier beugeltjes geschroefd
waar ze op gemonteerd konden wor-
den. De beugeltjes werden speciaal
aangepast zodat we later de tafeltjes
konden stellen.

Paul had de twee voorstoelen exact uit-
gelijnd op zijn werkbank gezet zodat
de tafeltjes ten opzichte van elkaar
recht en waterpas kwamen te zitten.
Om beschadiging te voorkomen wer-
den de kwetsbare tafeltjes gedemon-
teerd tijdens het transport van de stoe-
len. Alle randen werden opgevuld met
de juiste materialen om de stoel weer
“body” te geven. Nu de stoelen con-
structief waren aangepast, werden ze
waar nodig van nieuw leer voorzien.

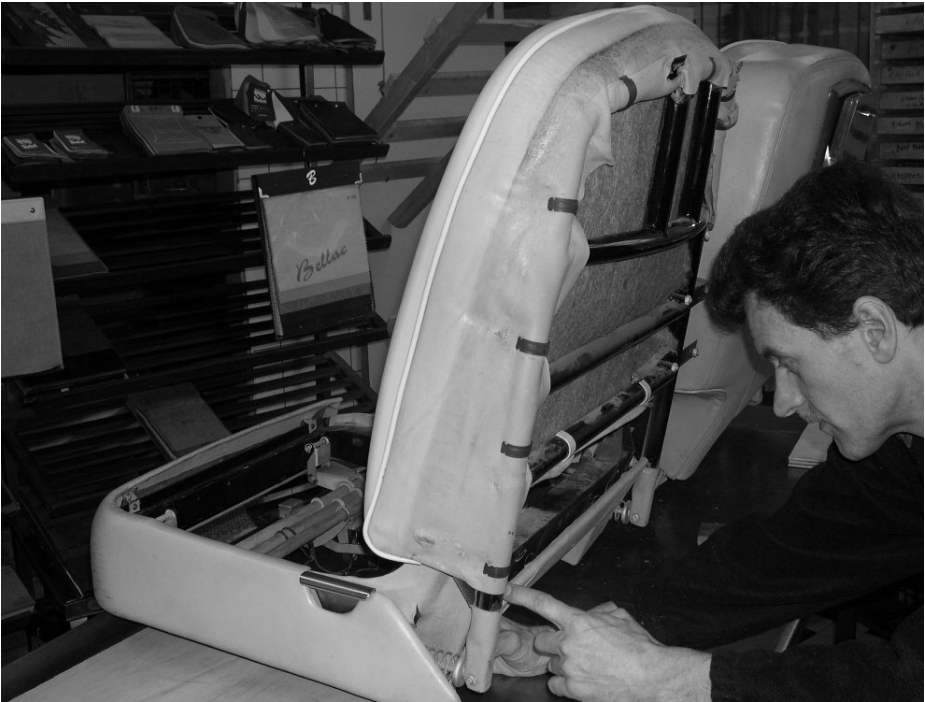
Paul Daelmans controleert regelmatig de vorderingen.

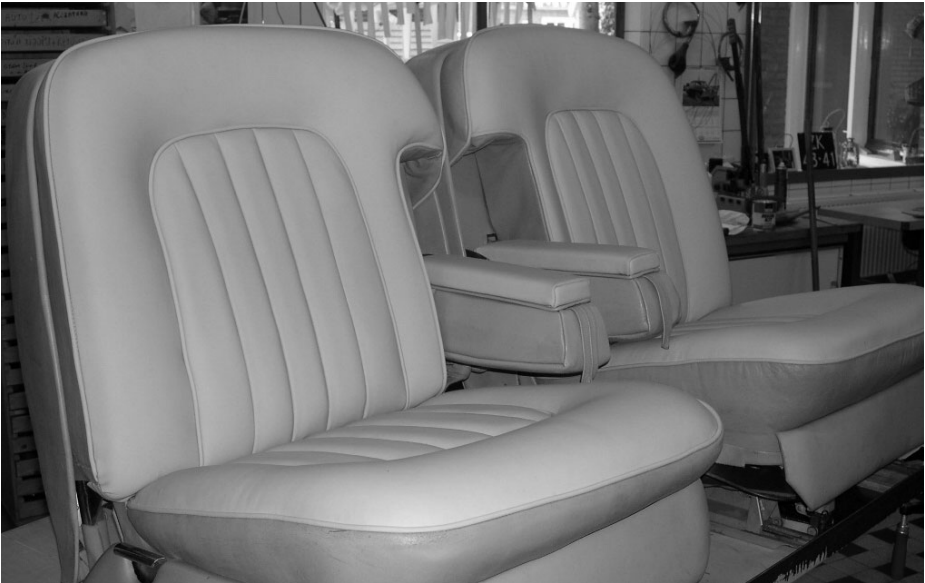
De kleurverschillen zijn nog duidelijk te zien.

wist nog net op tijd uit een oude voorraad een passend exemplaar Connolly huid te bemachtigen. De kleur kwam niet helemaal overeen, maar we hadden toch al besloten om het gehele interieur op één kleur te brengen door het naderhand via een speciaal procédé te verven.

Noël mij aanbod mijn interieur onder handen te nemen. In één van De Mascotte's heeft hij over zijn methode een uitgebreid verslag geschreven. Na een eerste voorbehandeling (het leer moet lichtjes worden ingeplet) kon het verven beginnen. Met de verfspuit worden de nieuwe lagen één voor één opgebracht en langzaam maar zeker begon mijn interieur weer in zijn oude staat terug te komen.

De ervaring leert dat je hier de tijd voor moet nemen. Na het aanbrengen van een verflaag moet deze goed drogen alvorens de volgende laag opgebracht kan worden. Het resultaat was na dagen verven, drogen, opnieuw verven en bijwerken werkelijk fantastisch. Het complete interieur was mooi egaal van kleur.

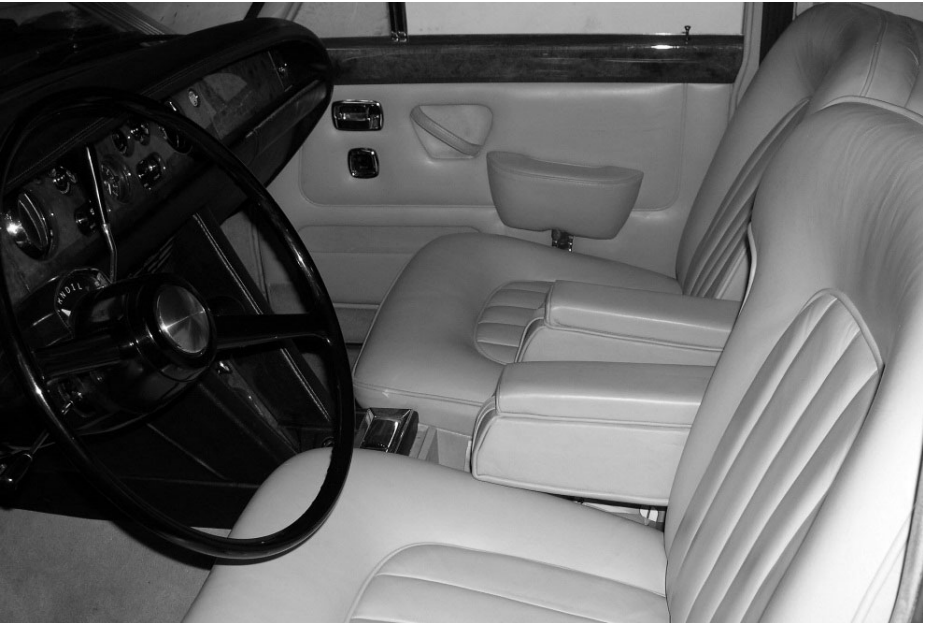
Het eindresultaat: een prachtig interieur mét klaptafeltjes. ■

Ik had de hoedenplank en enkele andere delen tussentijds gerestaureerd en na een dag of drie monteren zat alles er weer in. Het resultaat is een prachtig interieur mét klaptafeltjes waar ik weer met de nodige trots in rond kan rijden. Via deze weg wil ik Bill Horstink, Noël Dinjens, Michiel Hehenkamp en Paul Daelmans bedanken voor hun bijdrage aan het geslaagde project.
