De elektrische bediening van de versnellingsbak

Door Rob Wilde

Ik ga in dit verslag in op de techniek van de elektrische bediening van de versnellingsbak zoals die vanaf 1965 voor het eerst op de Rolls-Royce Silver Shadow en Bentley T modellen is toegepast. Zoals gezegd een ogenschijnlijk eenvoudige constructie. Schijn bedriegt. De actuator blijkt een ingenieus ontwerp te zijn.

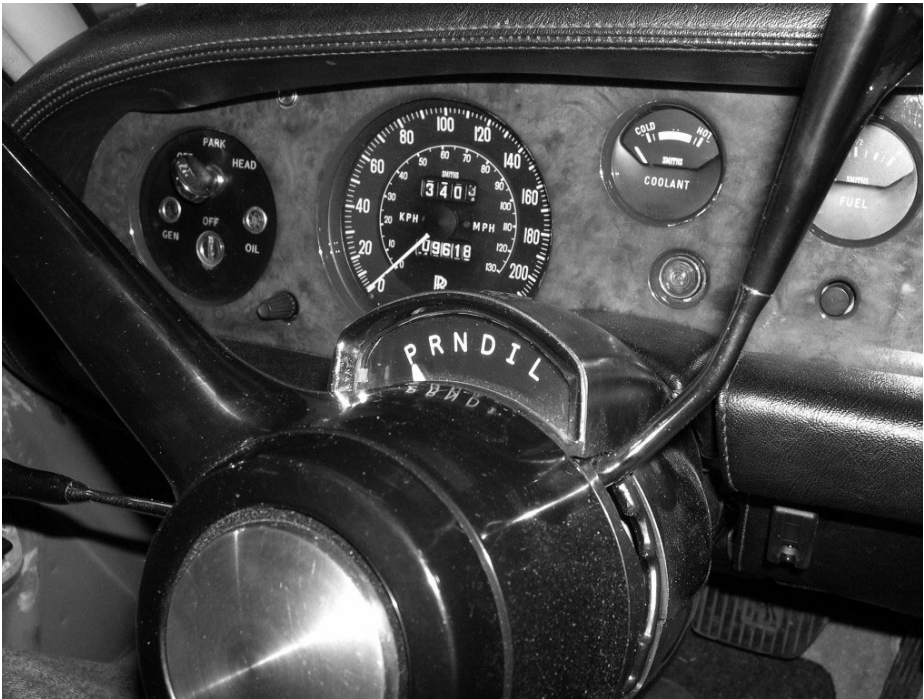
Op de bovenkant van de stuurkolom zit een schaalverdeling die door middel van een aan het pookje gekoppelde pijl, aangeeft in welke stand de versnellingsbak op een bepaald moment staat. Van links naar rechts zitten de 6 standen van de GM400 versnellingsbak op de stuurkolom als volgt. We beginnen links bij de “P” van “Park”. Zetten we de hendel in deze stand, dan blokkeert de uitgaande as van de bak en de hieraan gekoppelde achterwielen. U kunt deze stand dan ook in de meeste gevallen als parkeerrem gebruiken. Bij sommige modellen zal de versnellingsbak automatisch in deze stand komen te staan als u de contactsleutel uit het slot verwijderd of als het contact is uitgeschakeld.

Figuur 4. De verschillende standen op de stuurkolom.

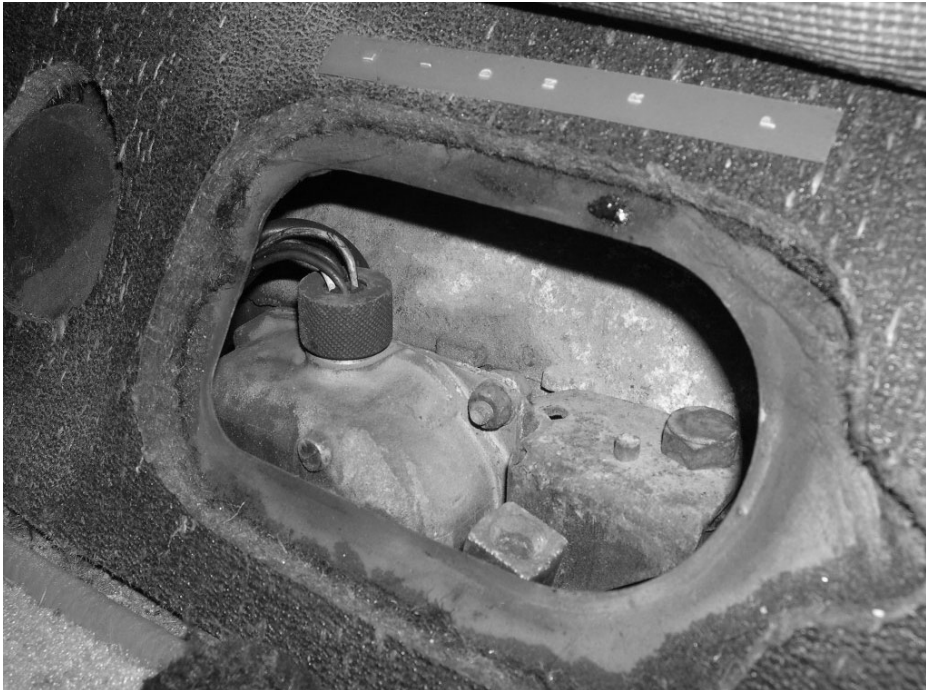
ren afdichtstop. Bij verwijdering van deze stop kan men door het ontstane gat een stang op de hendel van de versnellingsbak plaatsen, zodat deze handmatig is te bedienen. De stang zelf vind u bij de accessoires van de krik in de kofferbak. Later is deze noodoplossing, mede door het feit dat de actuator had bewezen zéér betrouwbaar te zijn, komen te vervallen. Op de foto is het gat te zien waar de bijbehorende stang in moet. Ook is het schakelkastje te zien zoals dit in de eerdere modellen is toegepast.

Figuur 7. De mogelijkheid tot handbediening.
